Laudo: DHRJSPC0001822018
Ocorrência: 0210/2018 - SPC/DH

Destino: Delegacia de Homicídios - Capital
Referência: PROCEDIMENTO 901- 0385/2018

LAUDO DE EXAME EM LOCAL DE DUPLO HOMICÍDIO

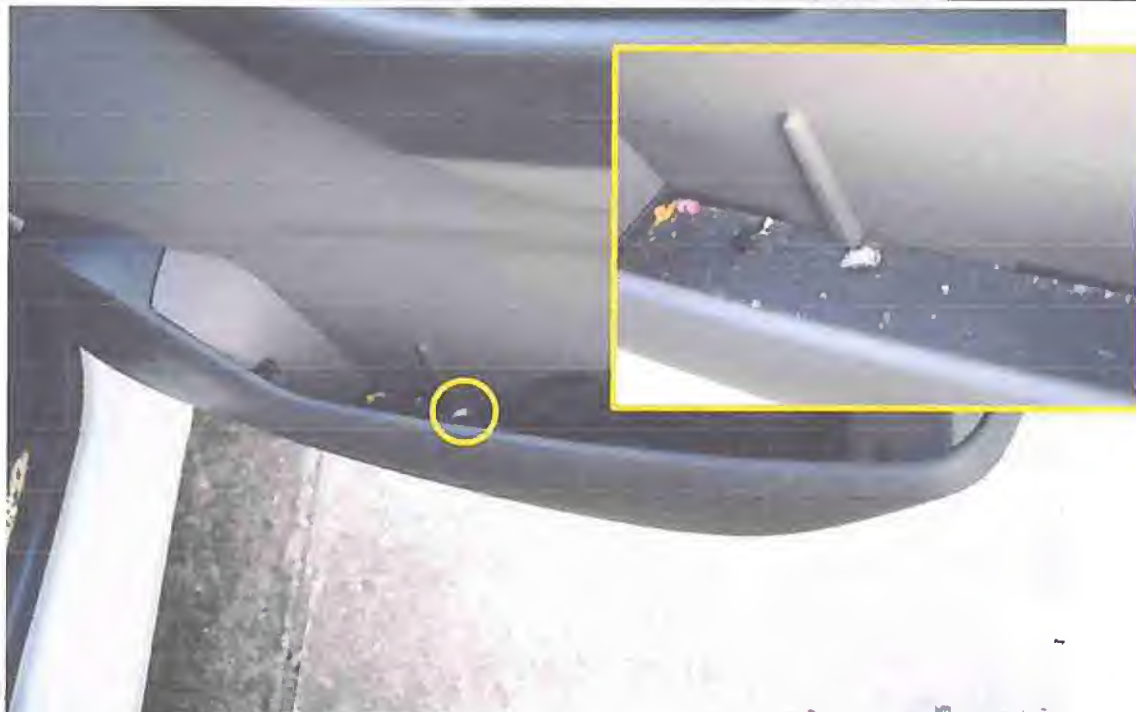
- d) **Evidência 20:** No porta-objetos interno da porta lateral dianteira direita (carona), foi encontrado 01 (um) fragmento de núcleo de projétil (**figura 36**); ///

Figura 36 – Evidência 20– Fragmentos de núcleo de projéteis de arma de fogo no porta-objetos da porta lateral direita dianteira (carona). ///

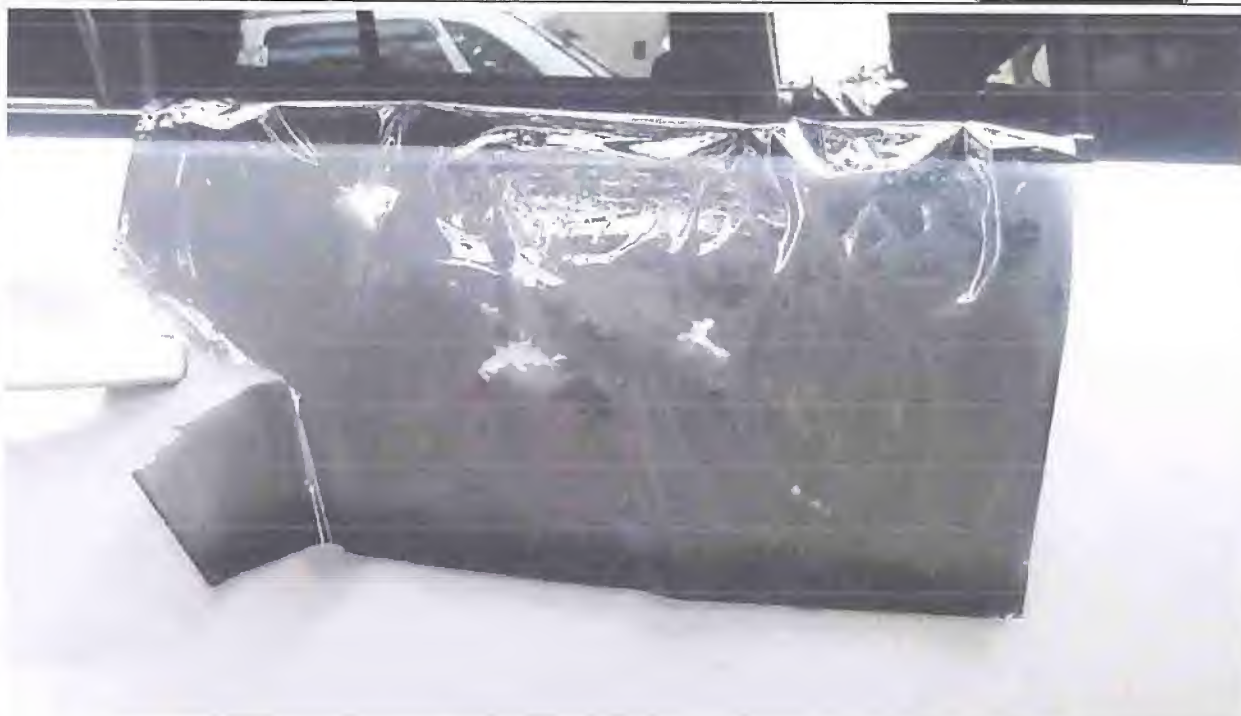
- k) **Impactos 19, 20, 21 e 22:** representados pelos numerais 19, 20, 21 e 22, tratam-se de perfurações produzidas por ENTRADA de projéteis de arma de fogo, que foram observadas na película automotiva do vidro da porta lateral direita traseira do veículo, adjacente à posição do cadáver de Marielle Franco (**figuras 58 e 59**). ///

Figura 58 – Película refletiva do vidro da porta lateral direita traseira. ///

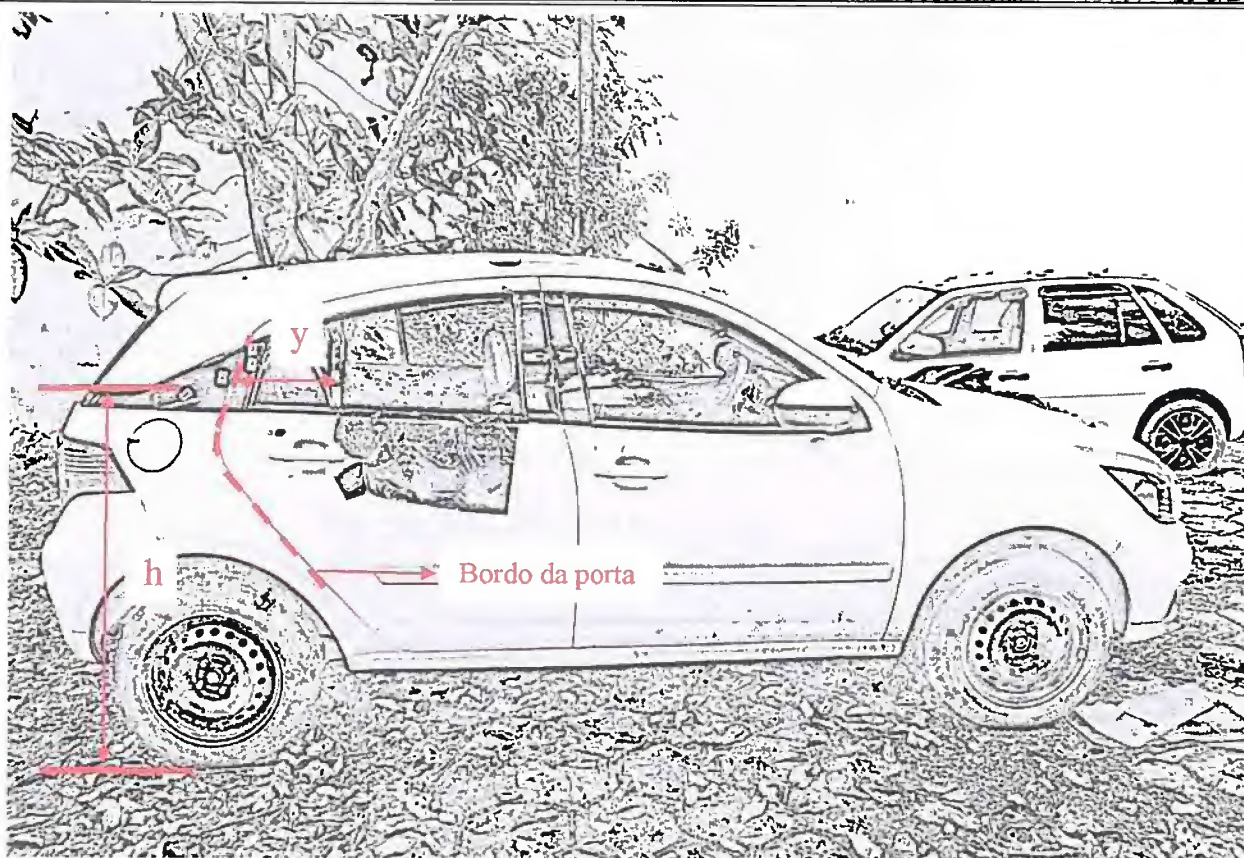
Figura 64 - Representação gráfica das medidas h e y da tabela 1.

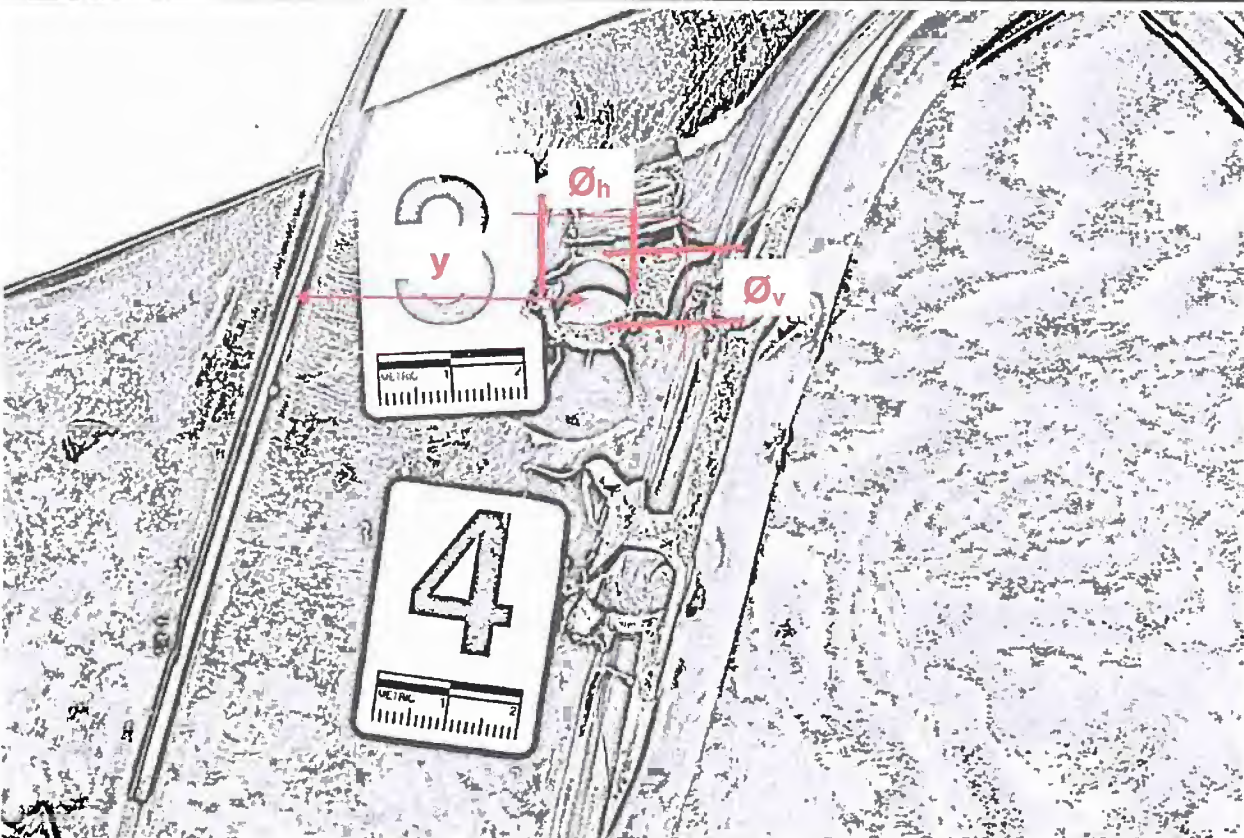
Figura 65 - Representação gráfica das medidas Ø_h , Ø_v e y da tabela 1.

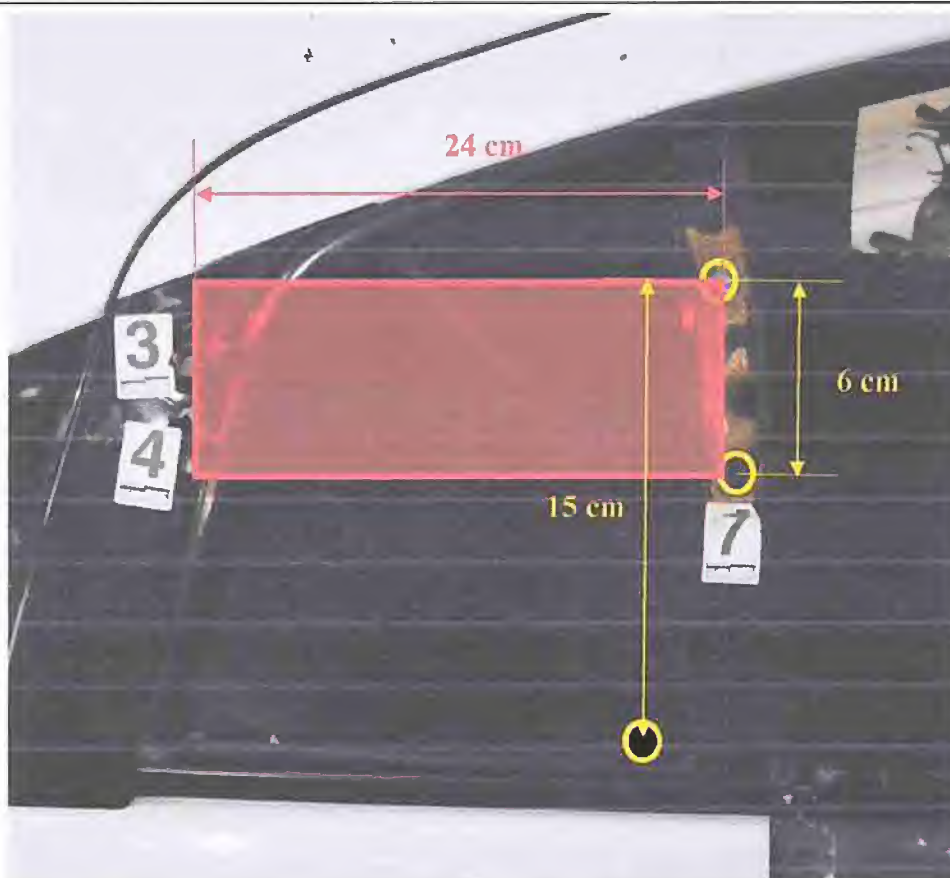
- 6) **A área com maior incidência dos disparos está concentrada na porta lateral direita traseira, adjacente à posição de Marielle Franco, o que denota a CLARA intenção do atirador em atingi-la e, pela altura dos disparos, atingi-la na região da cabeça. (figuras 66, 67 e 68); ///**

Figura 66 – Representação da variação entre as menores alturas e maiores alturas observadas no vidro da porta lateral direita traseira do veículo. O retângulo em vermelho indica a área com maior incidência dos impactos de projeteis. ///

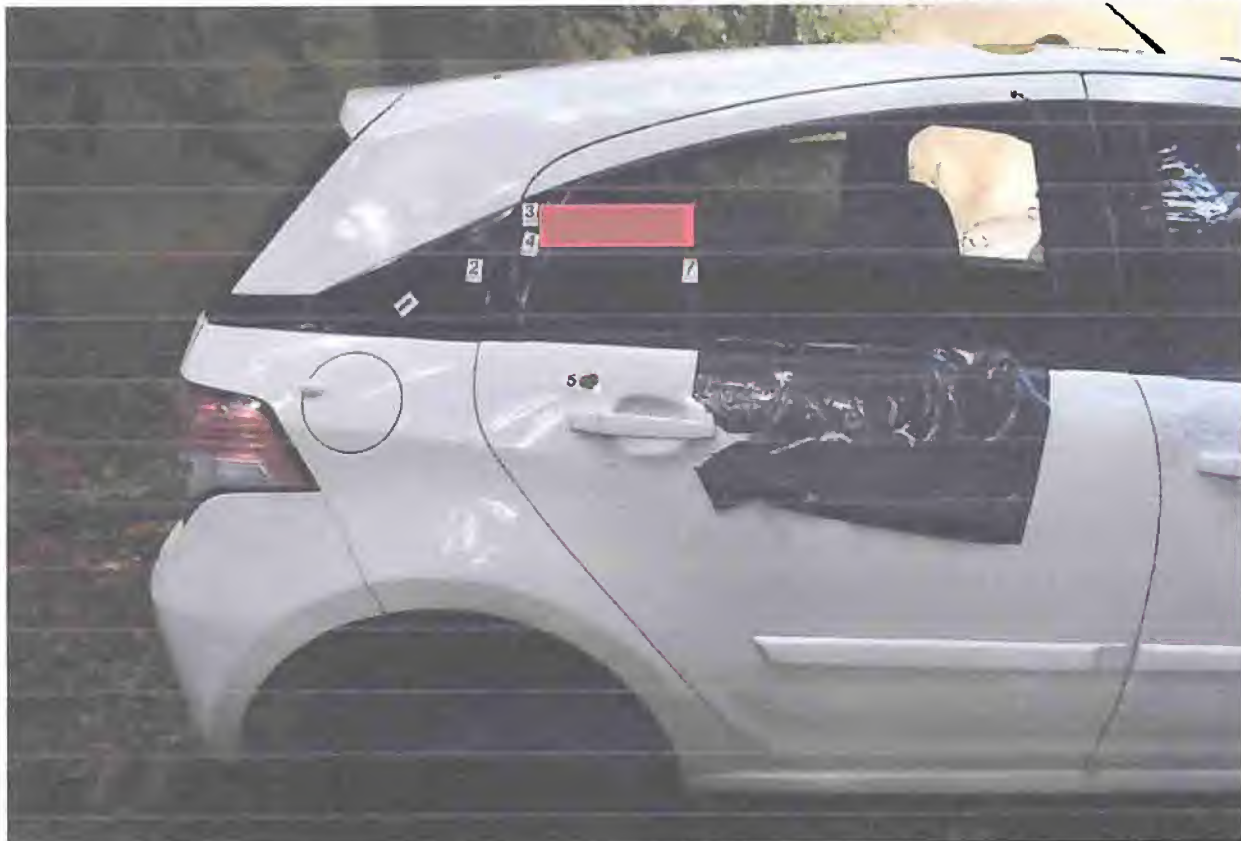
Figura 67 – Destaque da área onde houve maior incidência dos disparos, tomando como referência a porta lateral direita traseira. ///

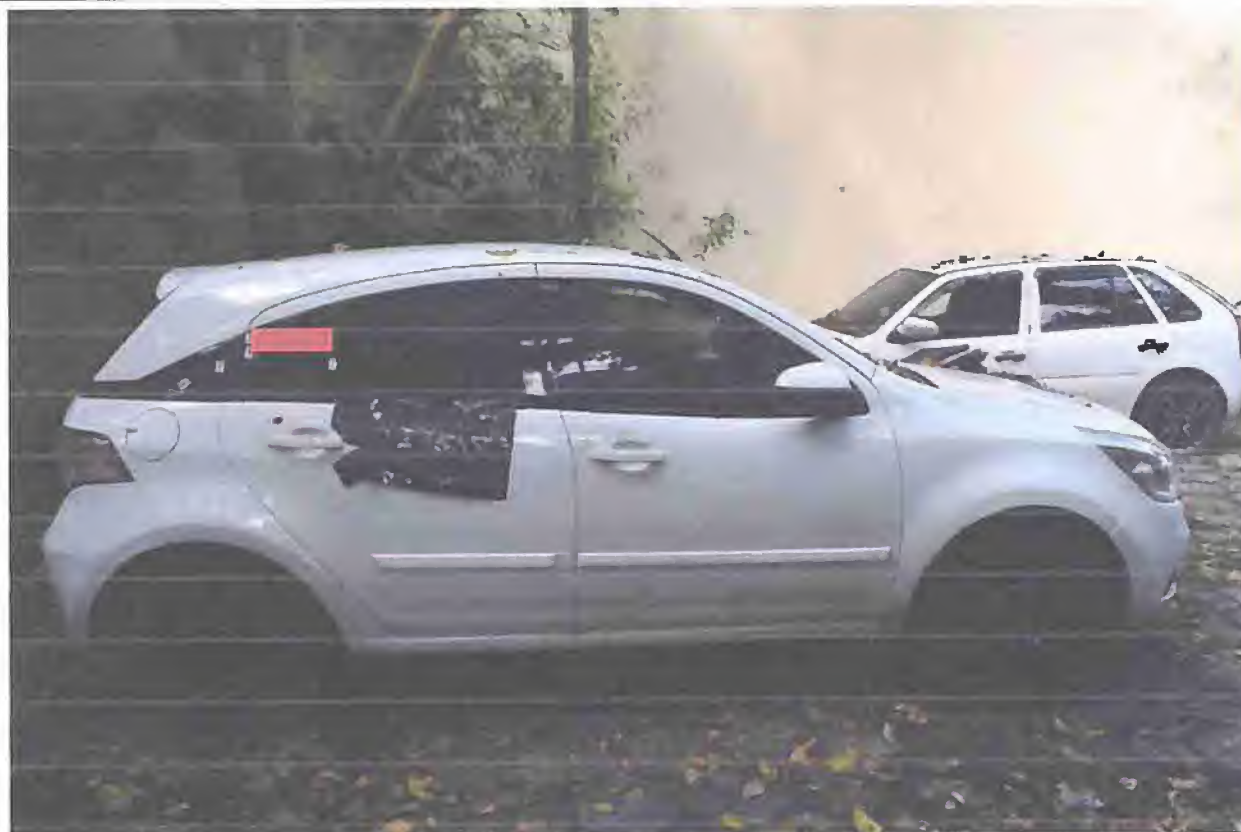
Figura 68 – Destaque da área onde houve maior incidência dos disparos, tomando como o setor lateral direito do veículo. ///

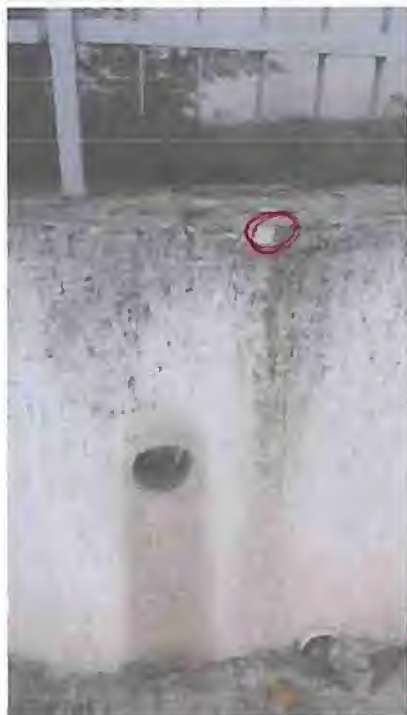
- a) Na mureta da Policlínica da Polícia Civil e em trecho voltado para a Rua Joaquim Palhares, foi observada 01 (uma) escarificação, típica da produzida por projétil de arma de fogo e que, pelas características, foi produzida por um projétil descrevendo trajetória com direção inclinada e sentido da via para a calçada e da Rua Joaquim Palhares para a Rua João Paulo I (**figuras 69, 70 e 71**); ///

Figura 70 – Detalhe da escarificação no muro da Policlínica. ///

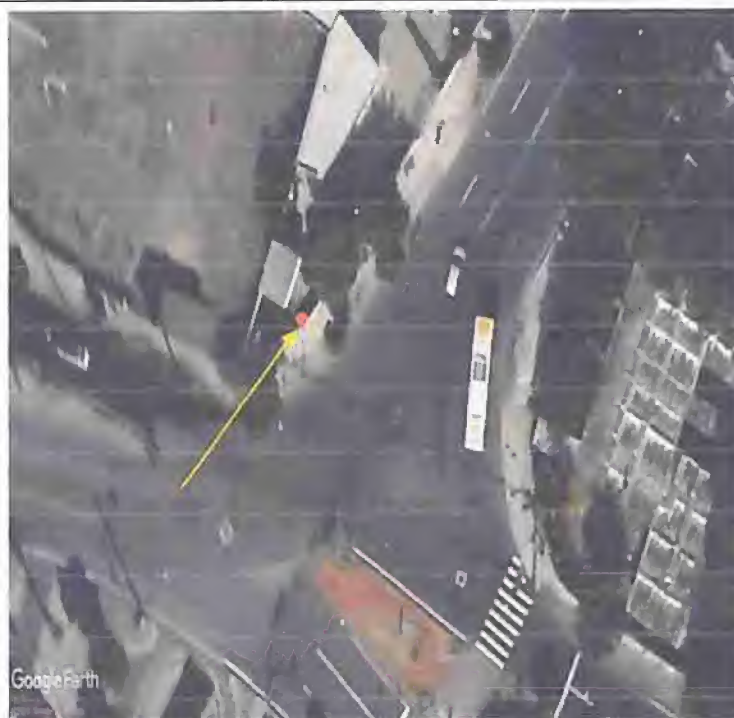
Figura 71 – Local do muro onde se observou a escarificação. A seta indica a provável trajetória do projétil ///

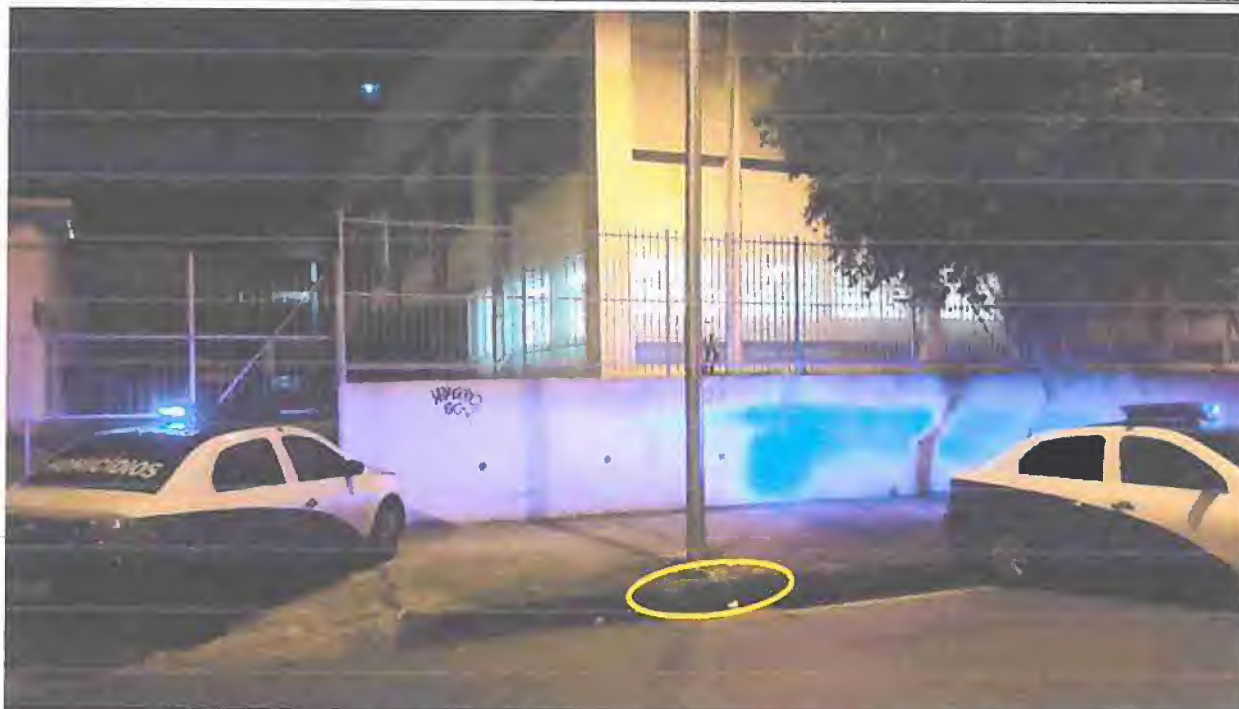
Figura 74 – Trecho do meio-fio da Rua João Paulo I onde foi observada a marca de arraste. ///

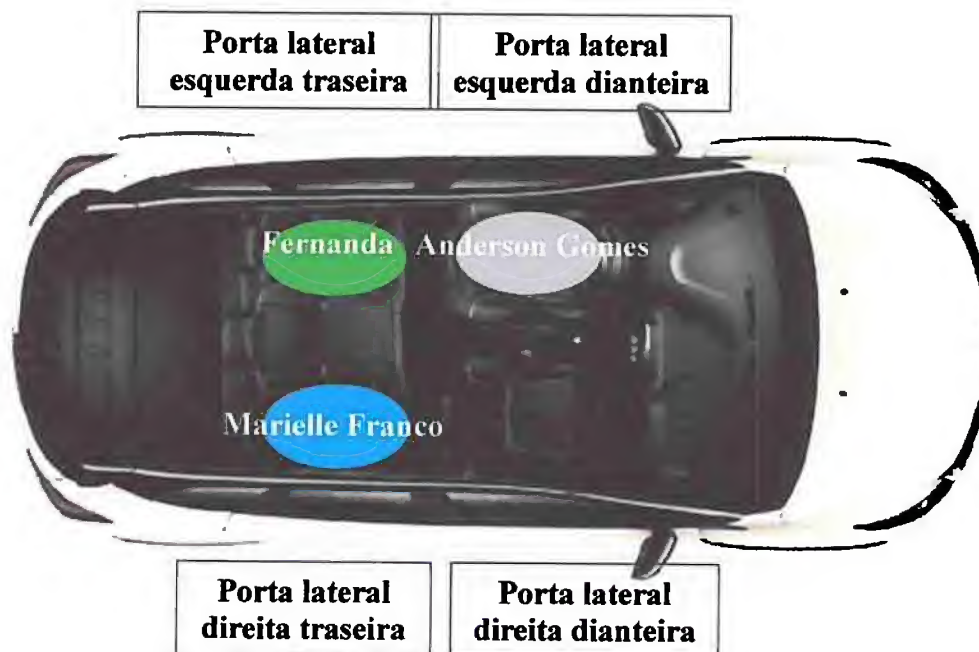
- A Sr.^a Marielle Franco encontrava-se sentada do lado direito do banco traseiro do veículo e junto à porta lateral direita traseira (**figura 75**); ///
- Anderson Gomes encontrava-se sentado no banco dianteiro esquerdo (motorista), sendo o condutor do veículo (**figura 75**); ///
- A assessora Fernanda encontrava-se sentada do lado esquerdo do banco traseiro, imediatamente atrás do banco dianteiro esquerdo (motorista) (**figura 75**); ///

Figura 75 – Vista superior do compartimento de passageiros do GM Agile, indicando a posição dos ocupantes no interior do veículo. ///

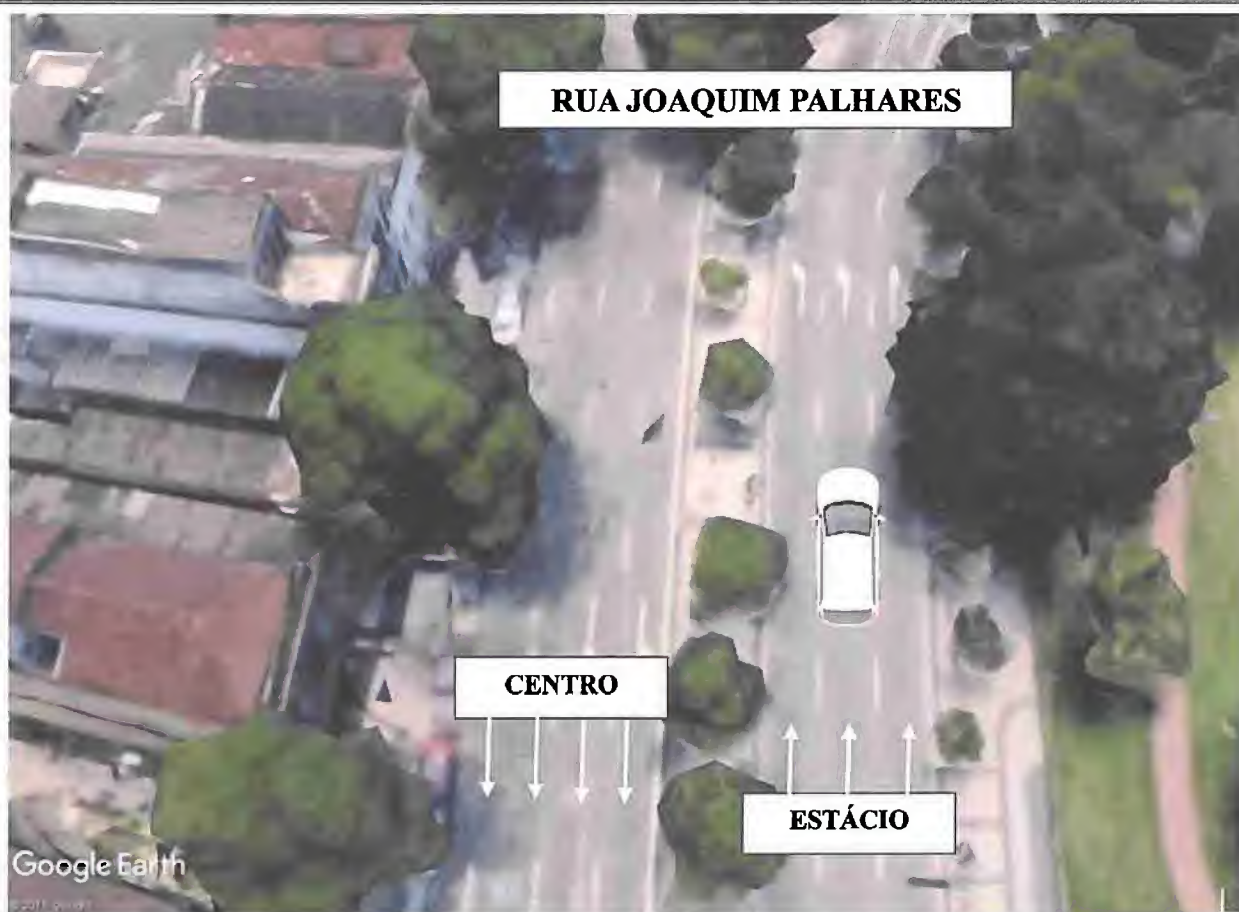
- O Sr. Anderson Gomes conduzia o veículo pela pista sentido Estácio da Rua Joaquim Palhares (**figura 76**); ///
- Próximo ao entroncamento com a Rua João Paulo I, o motorista (Anderson) trafegava com o veículo por uma das faixas de tráfego esquerda da Rua Joaquim Palhares, provavelmente com o intuito de acessar a Rua João Paulo I (**figura 77**); ///

Figura 76– O veículo GM Agile trafegando pela Rua Joaquim Palhares, na pista sentido Estácio. ///

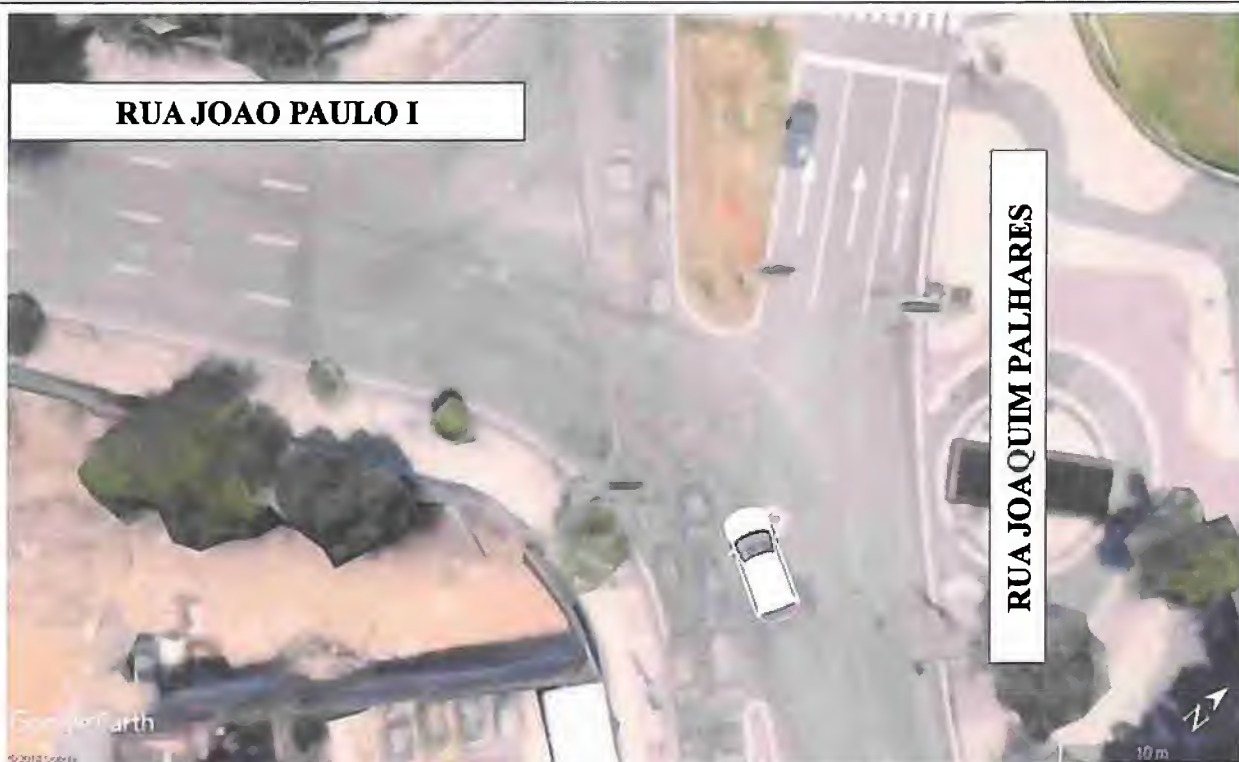
Figura 77 – O veículo GM Agile trafegando pela faixa de tráfego esquerda da Rua Joaquim Palhares, para acessar a Rua João Paulo I. ///

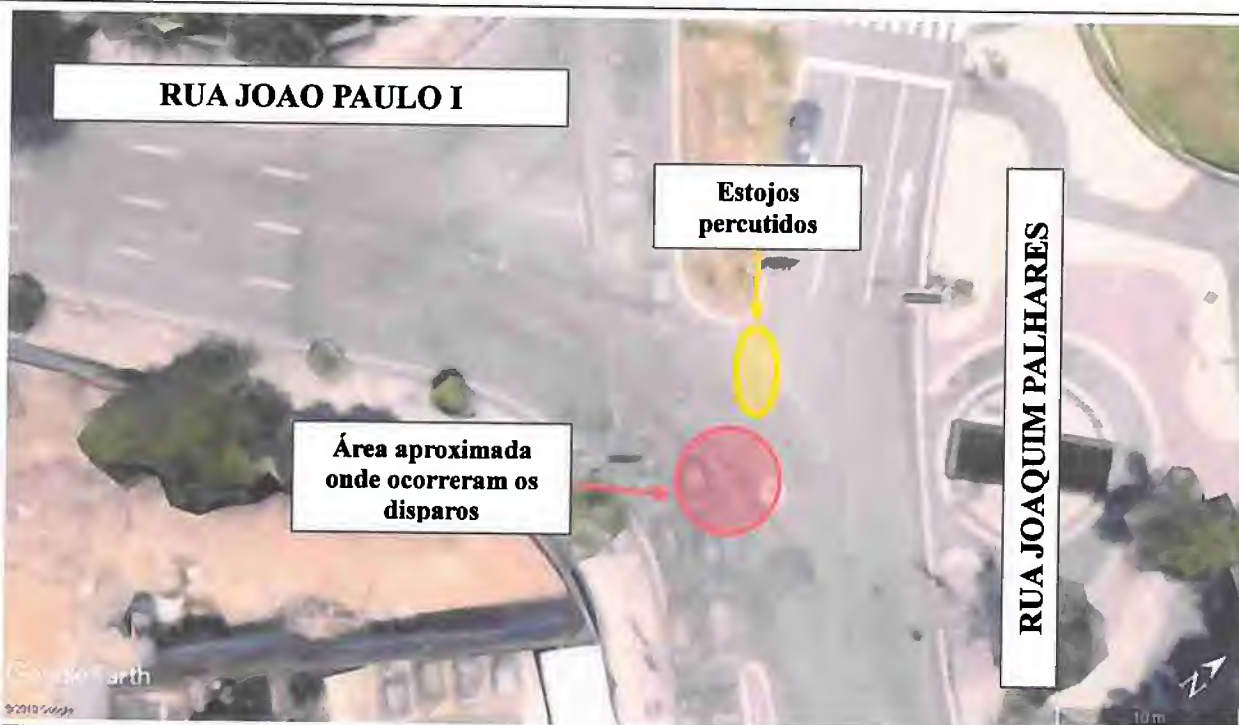
- a) A partir do local onde foram encontrados os estojos percutidos 9 mm, acredita-se que a aproximação do veículo do atirador ao veículo GM Agile ocorreu quando o GM Agile iniciava a conversão para a Rua João Paulo I e ao centro do entroncamento (**figura 78**); ///

Figura 78 – A partir do local onde foram encontrados os estojos percutidos 9 mm, estima-se a área na qual ocorreram os disparos (coordenada GPS: 22°54'51.7"S 43°12'26.2"W). ///

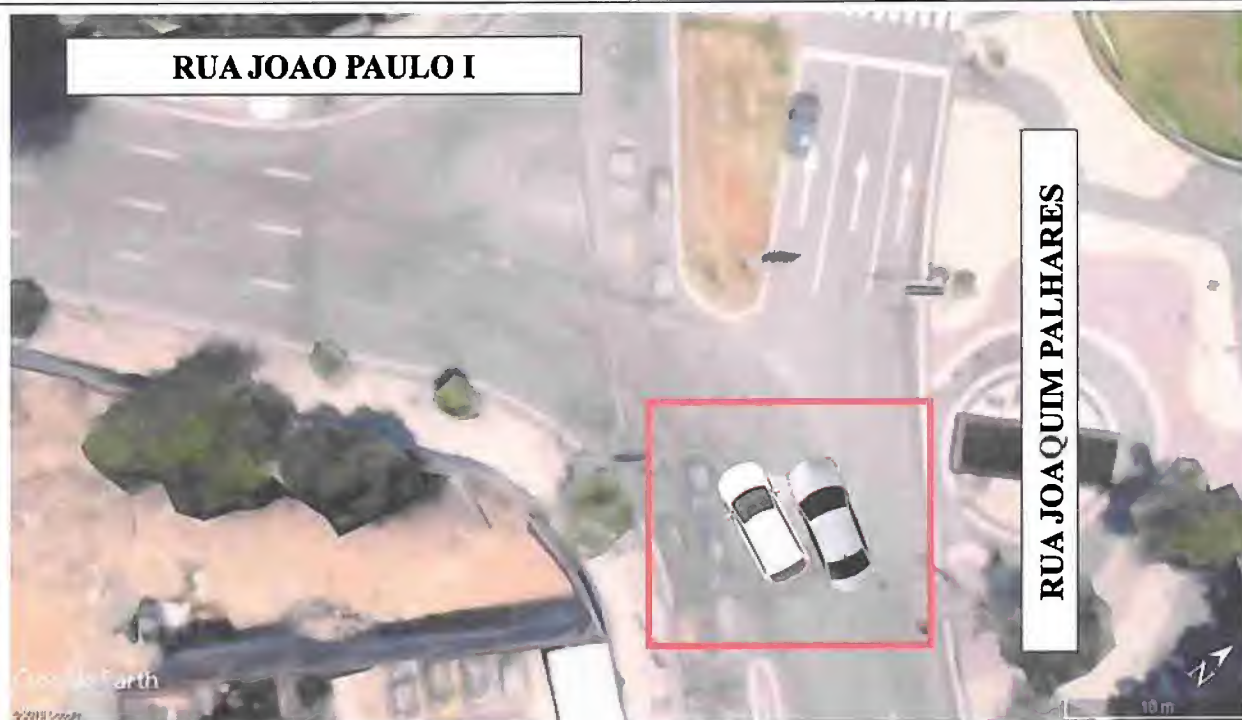
- b) Com o veículo GM Agile iniciando a conversão à esquerda para a Rua João Paulo I, um segundo veículo, que não se encontrava no local e cujas características não são determinadas por este laudo, aproxima-se do veículo GM Agile e se posiciona junto ao seu setor lateral direito (**figura 79**); ///

Figura 79 – Com o veículo GM Agile iniciando a conversão à esquerda para a Rua João Paulo I, um segundo veículo se aproxima e se posiciona junto ao seu setor lateral direito. ///

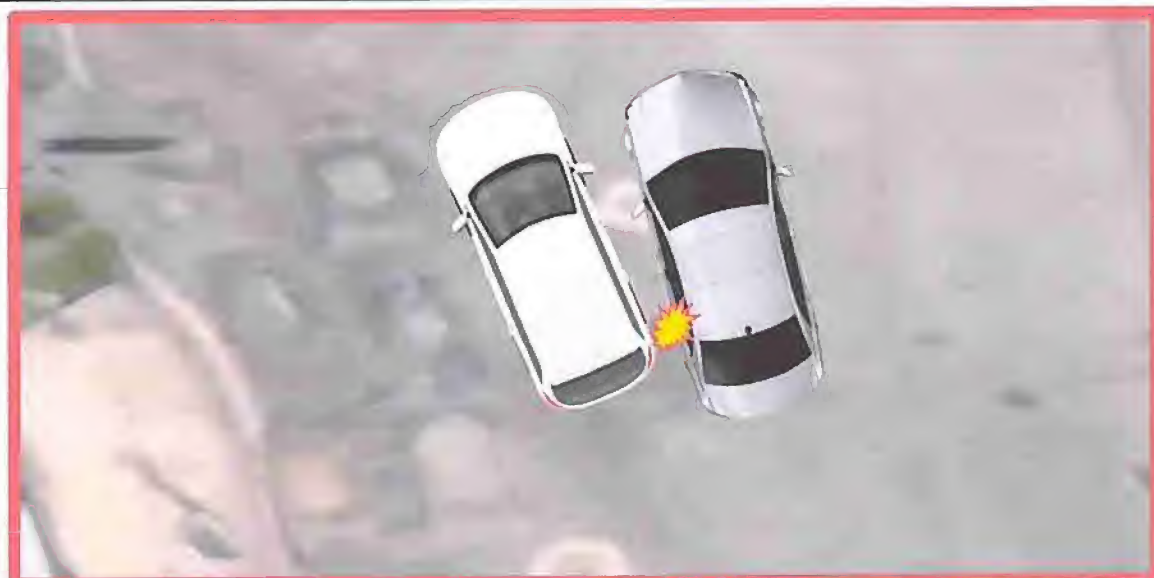
- c) Com os veículos em movimento, o atirador, posicionado ao lado esquerdo do veículo e possivelmente no banco traseiro, efetua disparos contra o GM Agile (**figura 80**); ///

Figura 80 – O agente do evento, posicionado no segundo veículo e possivelmente no banco traseiro, efetua disparos contra o veículo GM Agile e com o intuito de atingir Marielle Franco, que estava sentada junto à janela da porta lateral direita traseira. ///

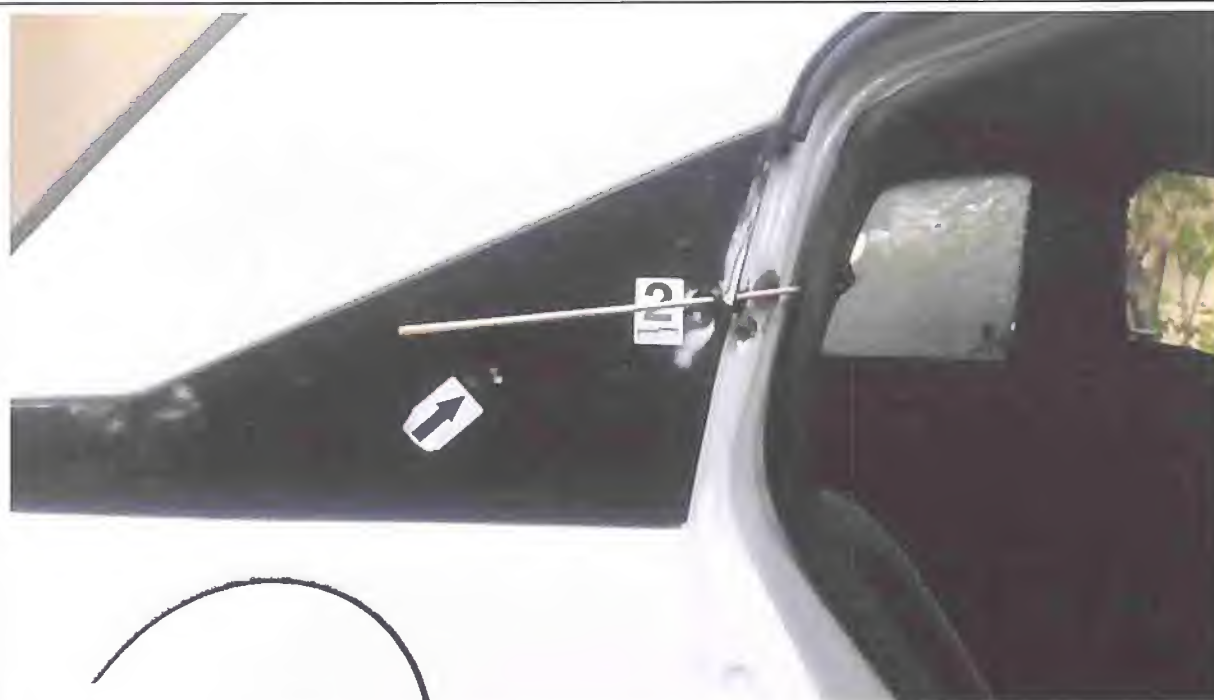
- d) Os disparos foram efetuados de forma contínua, possivelmente em forma de rajada, iniciaram-se a partir do setor lateral direito traseiro do veículo e se encerraram no vidro maior da porta lateral direita traseira. Estes disparos descreveram trajetória com direção inclinada e sentido da traseira para a dianteira e da esquerda para a direita do GM Agile (**figura 81, 82 e 83**); ///

Figura 81 – As primeiras perfurações que atingiram o setor lateral direito traseiro do GM Agile. ///

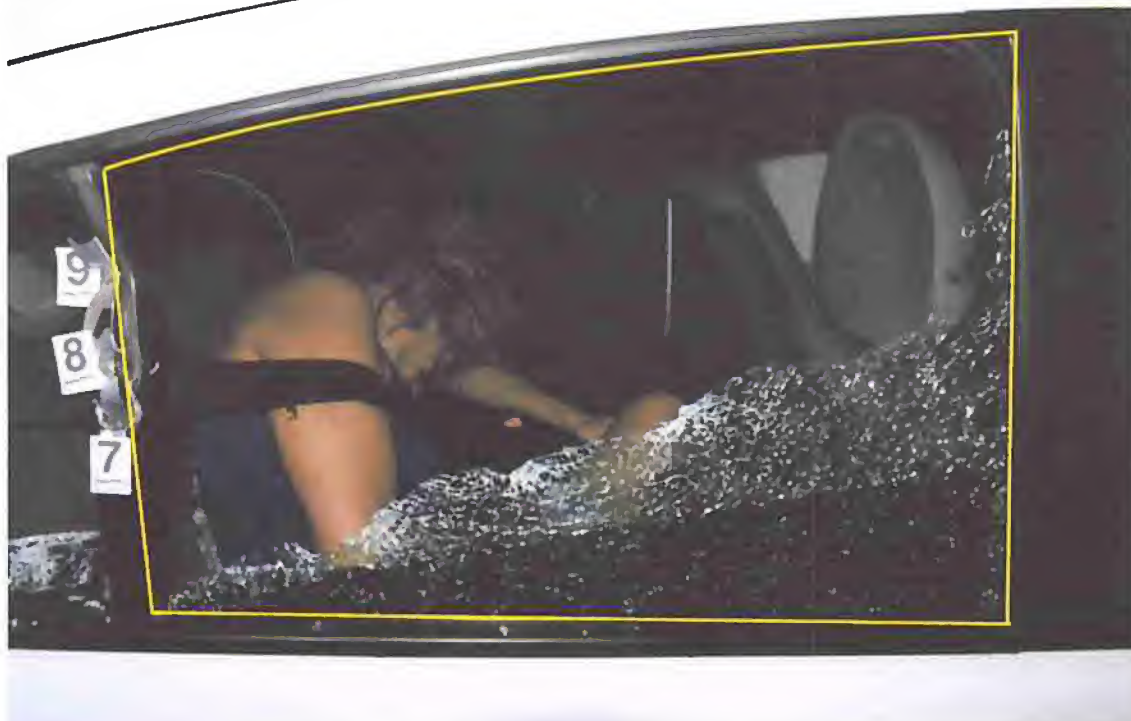
Figura 83 – Os últimos disparos da rajada atingem o vidro maior da porta lateral direita traseira do veículo GM Agile. ///

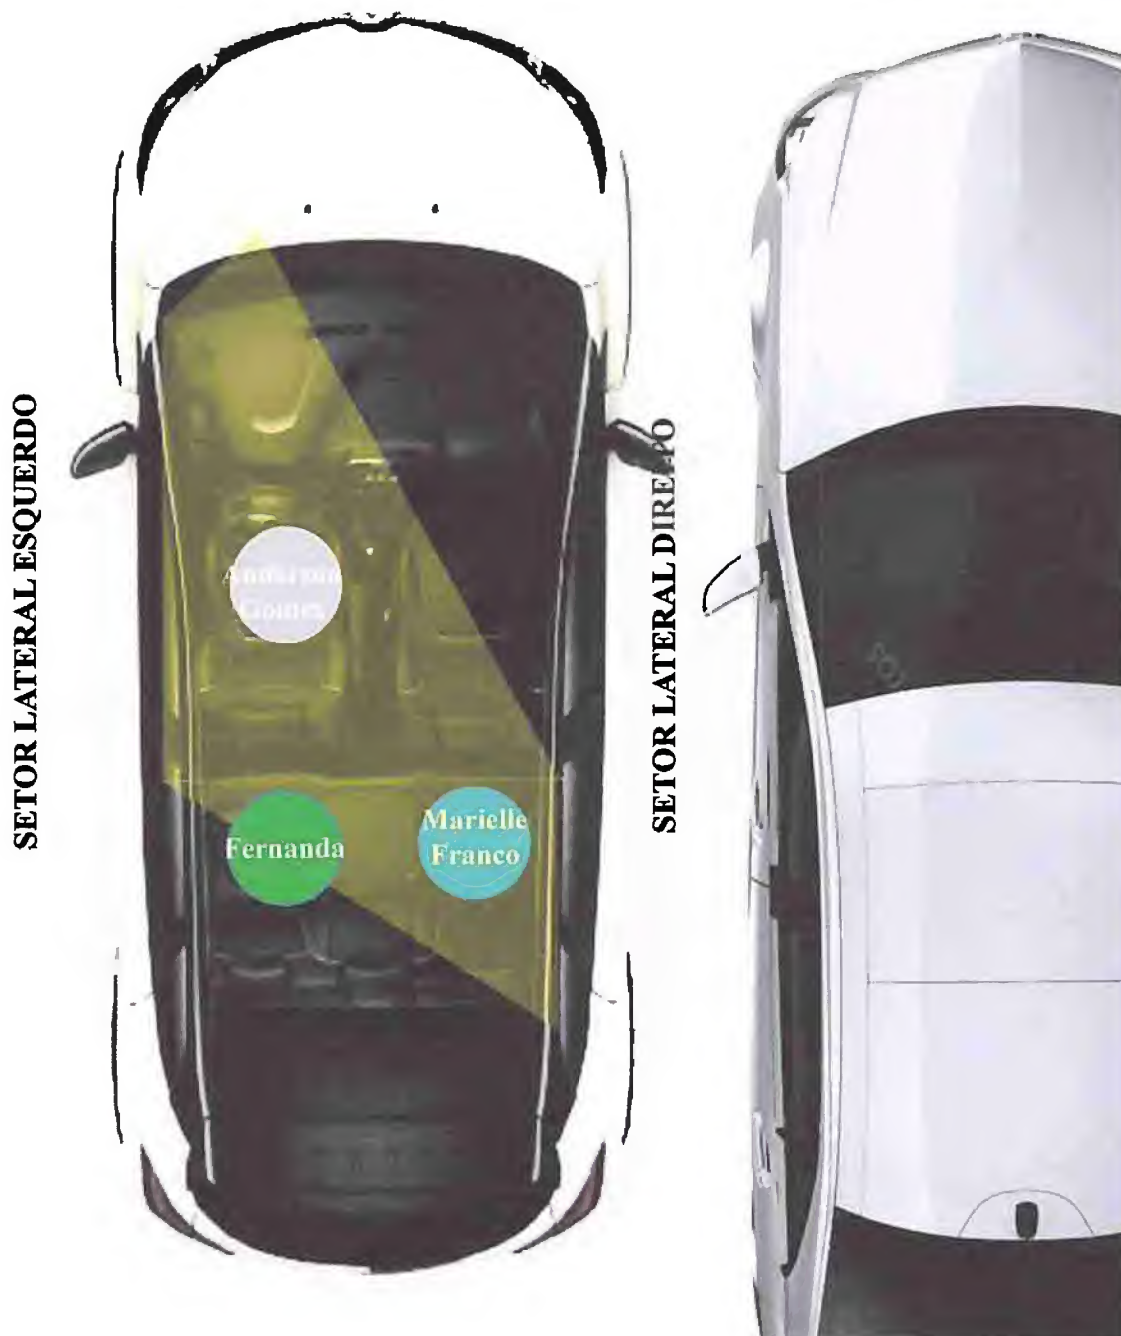
- g) Apesar do claro intuito dos disparos ser atingir a Sr.^a Marielle Franco, alguns destes disparos atingiram o Sr. Anderson Gomes, pois, em razão dos disparos terem descrito trajetória com direção inclinada e sentido da traseira para a dianteira e da direita para a esquerda, algumas destas trajetórias concorreram com a posição na qual se encontrava o Sr. Anderson Gomes e ele foi atingido por três dos disparos (**figuras 84, 85 e 86**); ///
- h) A assessora Fernanda, apesar de estar sentada ao lado de Marielle e na área de abrangência dos disparos, não foi atingida, principalmente, por Marielle ter servido de anteparo para possíveis disparos que pudessem lhe atingir e também por ter se abaixado imediatamente; ///

Figura 84 – Detalhe da área de influência das trajetórias dos disparos de arma de fogo na área do compartimento de passageiros do veículo. ///

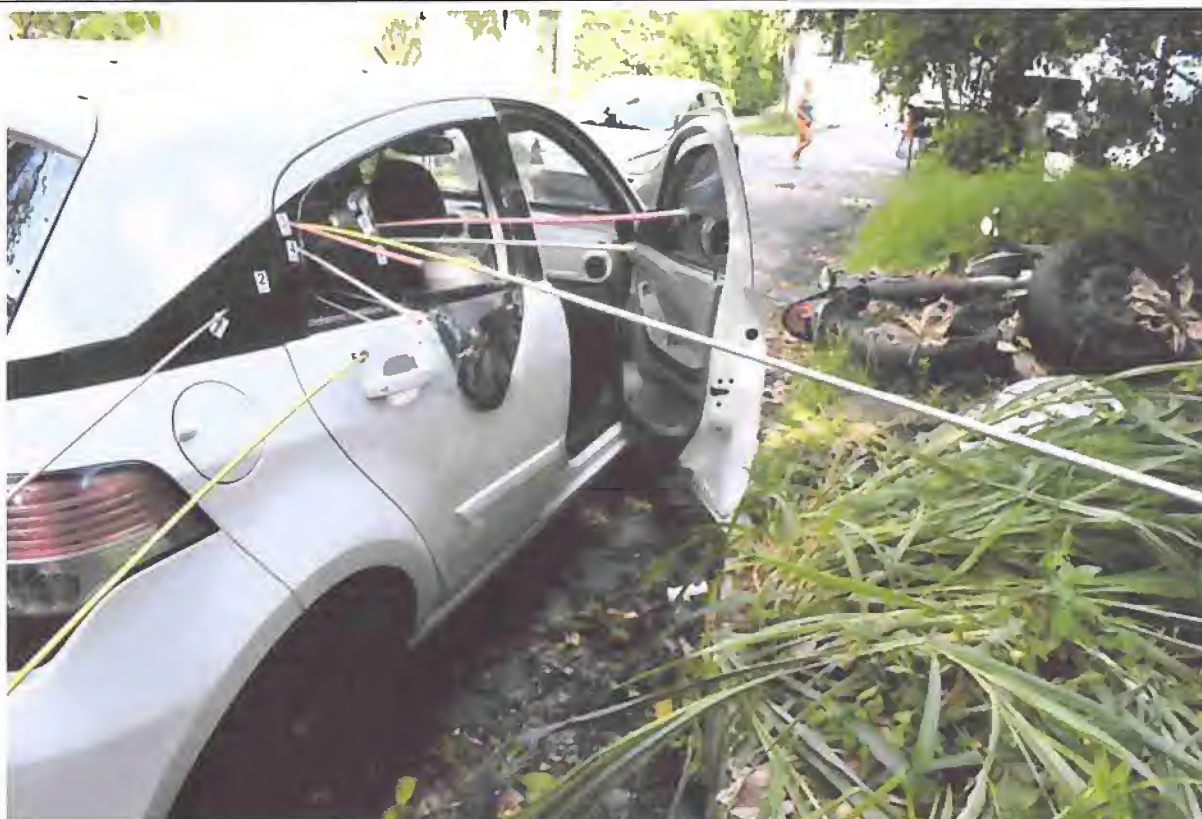
Figura 85 – Indicação da direção das trajetórias dos disparos de arma de fogo com a utilização de hastes metálicas. ///

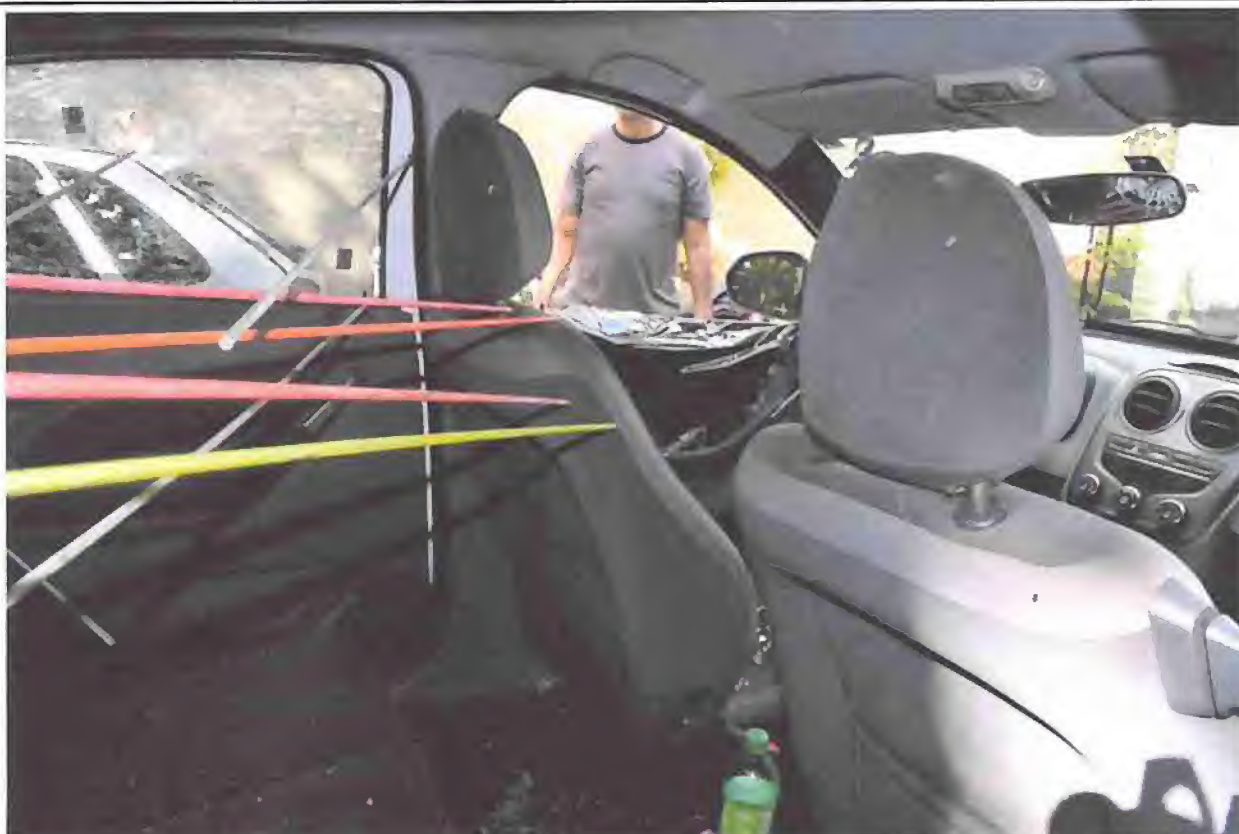
Figura 86 – Indicação da direção das trajetórias dos disparos de arma de fogo com a utilização de hastes metálicas. ///

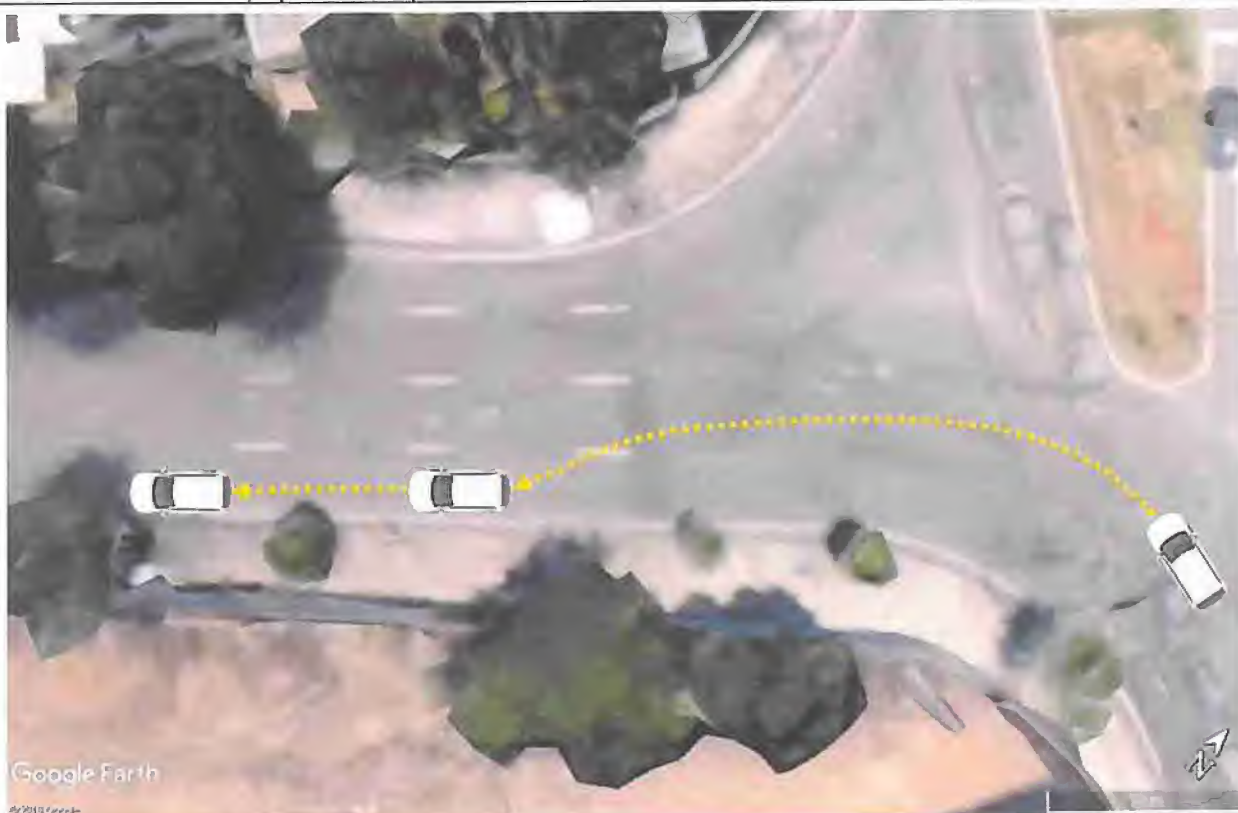
- a) Depois de atingido, provavelmente o Sr. Anderson Gomes perdeu o controle da direção do veículo GM Agile e este veículo, que trafegava a baixa velocidade, seguiu a trajetória para a qual a sua direção já estava direcionada (conversão para a esquerda para acessar a Rua João Paulo I), chocou-se contra o meio-fio e estabeleceu a posição final de repouso na qual foi encontrado (**figura 87**); ///
- b) Neste local, não houve disparos de arma de fogo contra o veículo. ///
- c) Não é possível determinar qual foi a direção tomada pelo veículo, onde estava o atirador, após os disparos. ///

Figura 87 – O veículo GM Agile estabelecendo sua posição final de repouso na Rua João Paulo I, em frente ao Hospital da Polícia Civil. ///
